川东电力集团有限公司“11·9”高处 坠落死亡事故调查报告

2018年11月9日8时40分左右，龙岗区横岗街道六约社区牛始埔500KV鹏深乙线单改双工程施工现场发生一起高处坠落事故，造成2人死亡，直接经济损失约321.13万元。

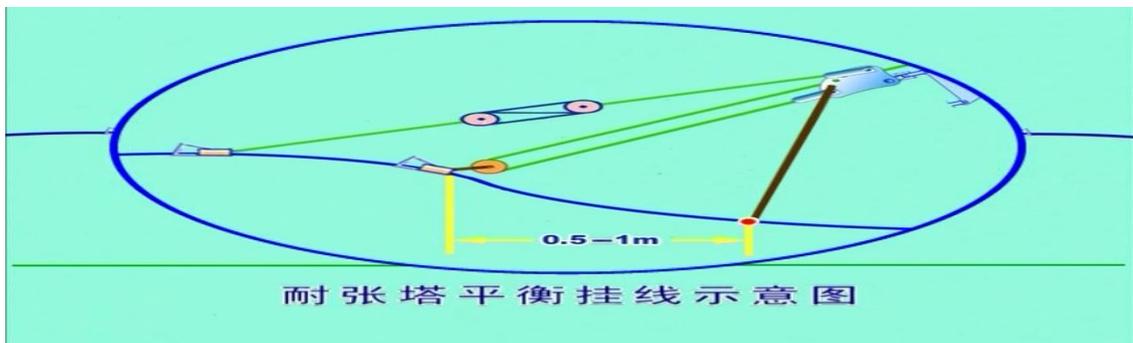
图1 耐张塔紧线、挂线工艺图

紧线、挂线施工采取绞磨机提供牵引力,绞磨机和 $\phi 14$ 钢丝绳磨绳、紧线滑车、卡线器组成紧线系统,施工现场布置2套紧线系统,每一根子导线采用一套紧线系统独立施工。子导线升空收紧至设计弧垂位置时,过渡到链条葫芦和卡线器组成的锚线、弧垂微调系统,紧线系统慢慢松出,利用链条葫芦微调导线

弧垂至设计值（见图1）。

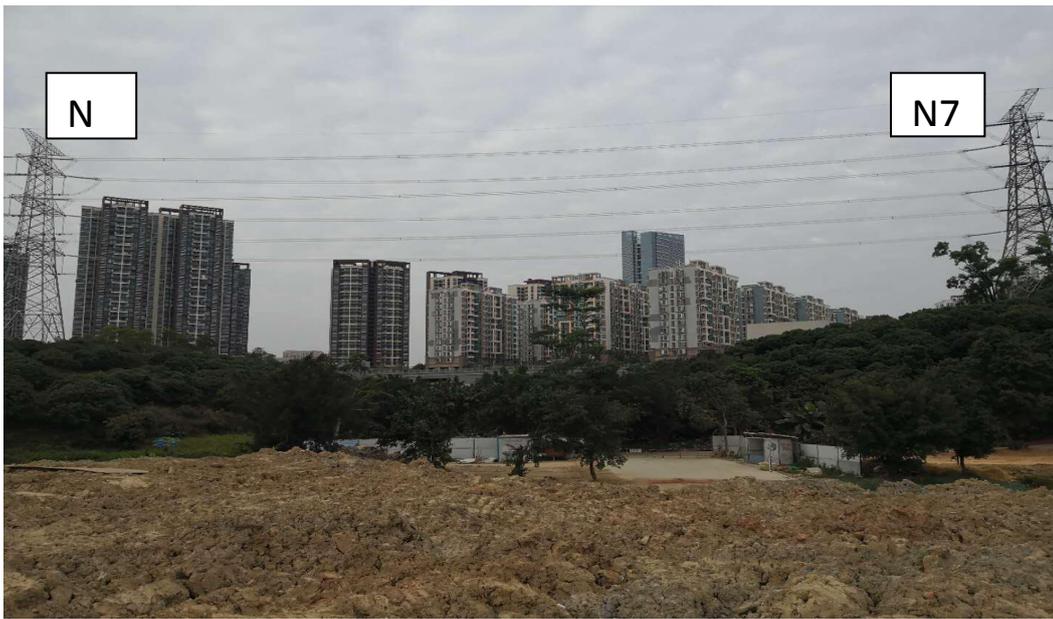
图 2 500kV 鹏深乙线 N69-N70 塔位间距地形图

500kV 鹏深乙线 N69-N70 为孤立档，N69 为新建耐张塔，N70 为原线路已有耐张塔。N69 塔位高程约 79m，N70 塔位高程约 85m，谷底高程约 55m，两塔位地面高差 6.5m，实际挂点高差 3.5m(见图 2)。事故发生时，2 根导线在靠近 N70 塔 6m 左右卡线器钳口位置同时断裂，N70 塔一侧的断线仍然挂在铁塔上，断裂的导线上挂有 2 把卡线器和链条葫芦以及断裂的安全带，靠近 N69 塔一侧的断线掉落在荔枝林间。牵引场布置了 4 台绞磨机、吊篮、钢丝绳等作业器具和临锚导线的地锚，牵引场地面散落着安全带、安全帽等安全防护用品。2019 年 1 月 17 日，调查组会同设计单位、监理单位复测了 N69-N70 档距，实测档距为 203.92m。该施工现场 N69-N70 线档的微地形属于垭口地形，且附近有大量的高层楼盘，垭口是气流加速的地方，且气流不稳定，易发生狭管效应，导线振幅较大(见图 3)。

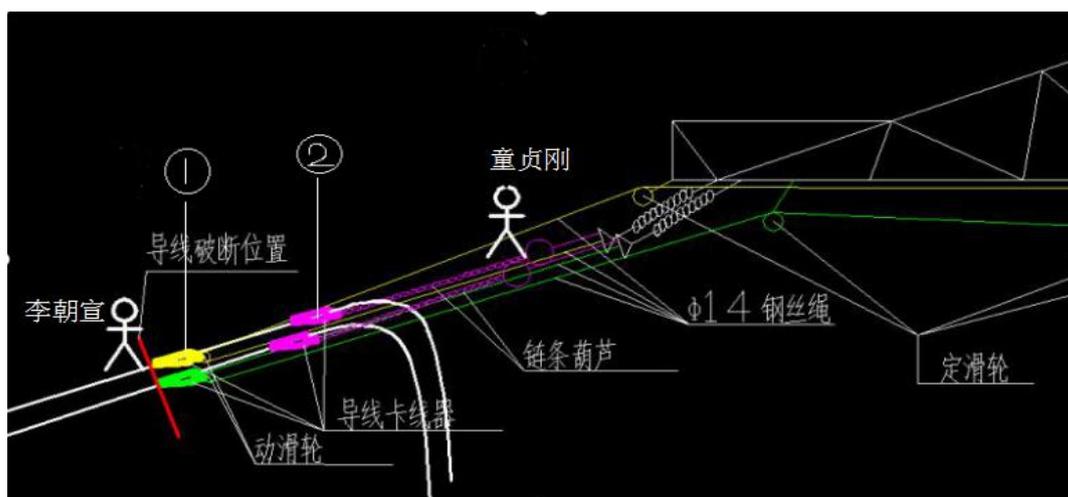
图 4 事故发生前高空导线上作业人员、卡线器位置图

2018年11月9日7时14分左右，川东电力集团有限公司施工班长刘太国组织工人李朝宣、童贞刚、陈应久和班组安全员王东等人到N70铁塔牵引场实施500kV鹏深乙线单改双工程N69-N70段导线的紧、挂线施工作业。刘太国在班组安全交底会上发放了对讲机，安排李朝宣、童贞刚在铁塔上横担处负责安装链条葫芦、拆除卡线器、和挂线等工作，王东在铁塔的中横担处负责调试绝缘子、观测导线弧垂、提磨绳工作，陈应久负责操作绞磨机提升导线，其他人在塔下负责辅助工作，2台绞磨机布置在塔脚。7时30分左右，李朝宣、童贞刚、王东登上铁塔准备施工。塔下绞磨机操作工陈应久将卡线器1（见图4）卡在地面的导线上并安装好单轮滑车，刘太国指挥陈应久操作2台绞磨机将2根导线提拉升空，刘太国通过王东观测的导线弧垂来指挥陈应久将导线收紧至设计弧垂值下方约0.5m位置时，绞磨机停止提拉导线，等待导线弧垂值稳定后，李朝宣、童贞刚在上横担处用链条葫芦、卡线器将导线和金具串临时锚固，并收紧链条葫芦进行导线弧垂初调，使导线弧垂值为2.4m。8时40分左右，童贞刚将安全带和延长绳分别连接在导线和金具串上，站在导线上配合李朝宣作业，李朝宣则将安全带和延长绳分别连接在2根导线上，站在导线上准备拆除卡线器1（见图4）时，2根导线突

然断裂，李朝宣随导线断口方向坠落地面死亡，童贞刚随金具串撞击在铁塔的中横担处受伤，后送龙岗第三人民医院抢救无效死亡。
