# 大兴区“11·18”重大事故调查报告

2017年11月18日18时09分左右，大兴区西红门镇新建二村一幢建筑发生火灾，事故造成19人死亡、8人受伤。

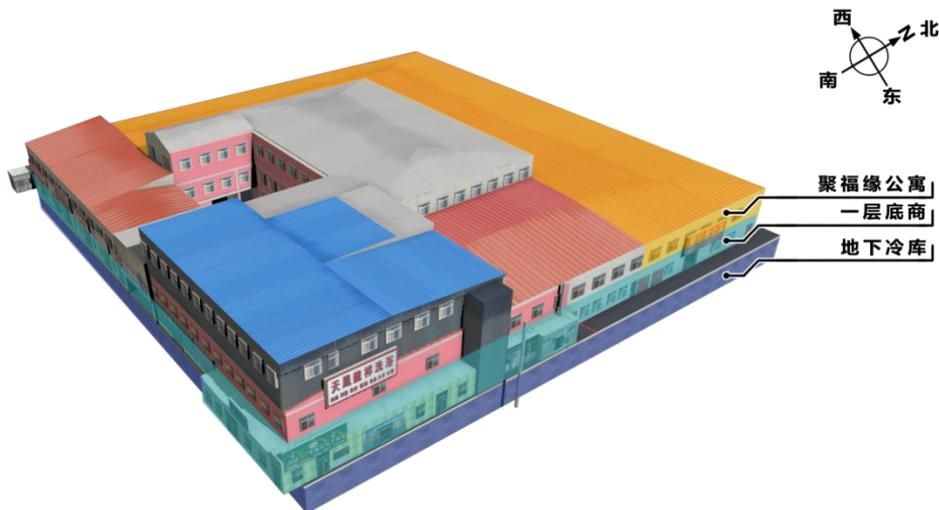
图 1 事发建筑布局示意图

事发建筑为砖混结构（彩钢板顶），东西长 82 米、南北宽 75 米，占地面积 6150 平方米，建筑总面积为 19558.58 平方米。事发建筑分为地上和地下两部分，地上部分二层、局部三层，整体呈“回字形”结构。外围建筑一层为底商，二层西侧和北侧为聚福缘公寓（共 103 个房间）。事发建筑内共有单位 26 家（4 家取得营业执照、22 家无营业执照）。地下部分共一层，为在建中型冷库。事发建筑系集生产、经营、储存、住宿于一体的“多合一”建筑（见图 1）。

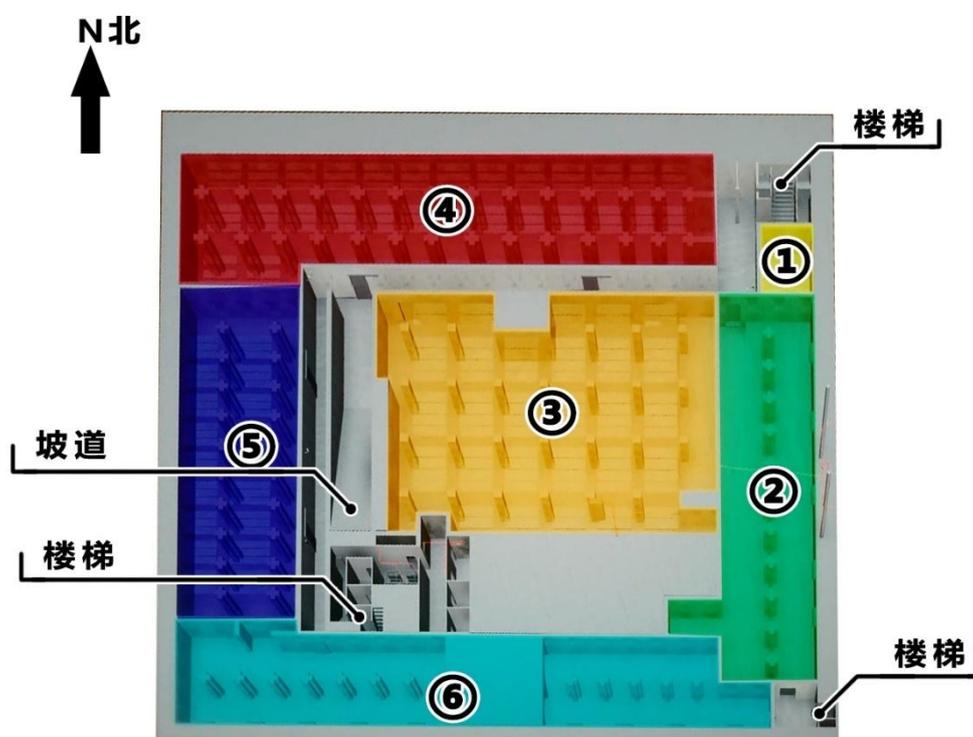
图 2 事发建筑地下冷库平面示意图

地下冷库共有 6 个冷间，位于东、南、西、北、东北以及中间区域，调查中依次标注为 2、6、5、4、1、3 号冷间，库容约

1.7 万立方米。地下冷库设有 4 个出入口，分别为：东北角出入口经敞开楼梯通往地上一层东侧出口，再经敞开楼梯通往二层的聚福缘公寓；东南角出入口经楼梯通往地上一层建筑内；西南部紧邻冷库设备间出入口经楼梯通往事发建筑天井；西侧行车坡道直通地面走道，走道上部为聚福缘公寓，聚福缘公寓西南侧通往地上一层的楼梯出口位于该走道南侧，走道向东进入事发建筑天井，向西直通西红门镇新康东路（见图 2）。
