门头沟区水煤浆厂棚改定向安置房项目 “7.22”物体打击一般生产安全事故调查报告

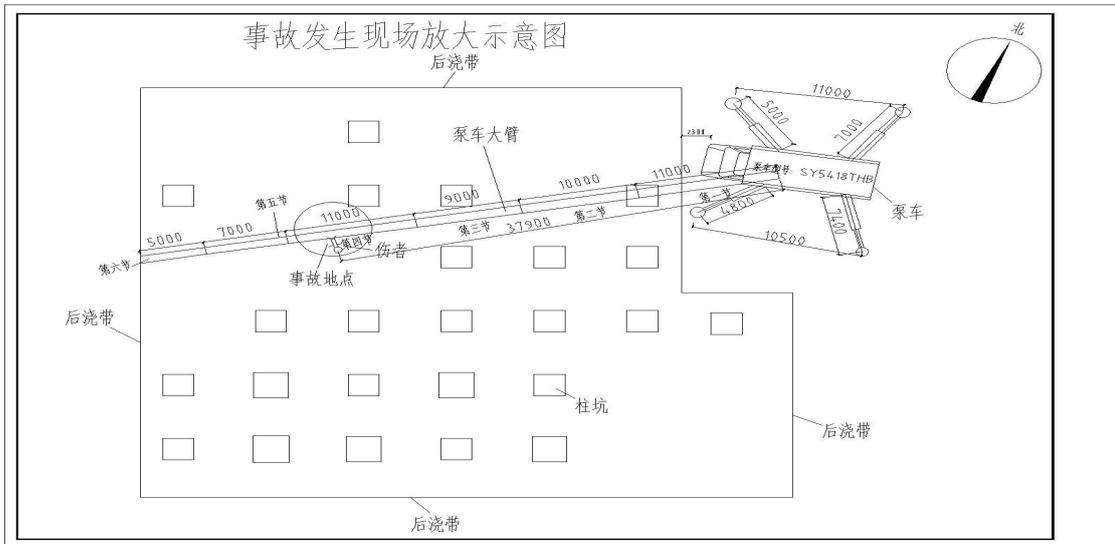
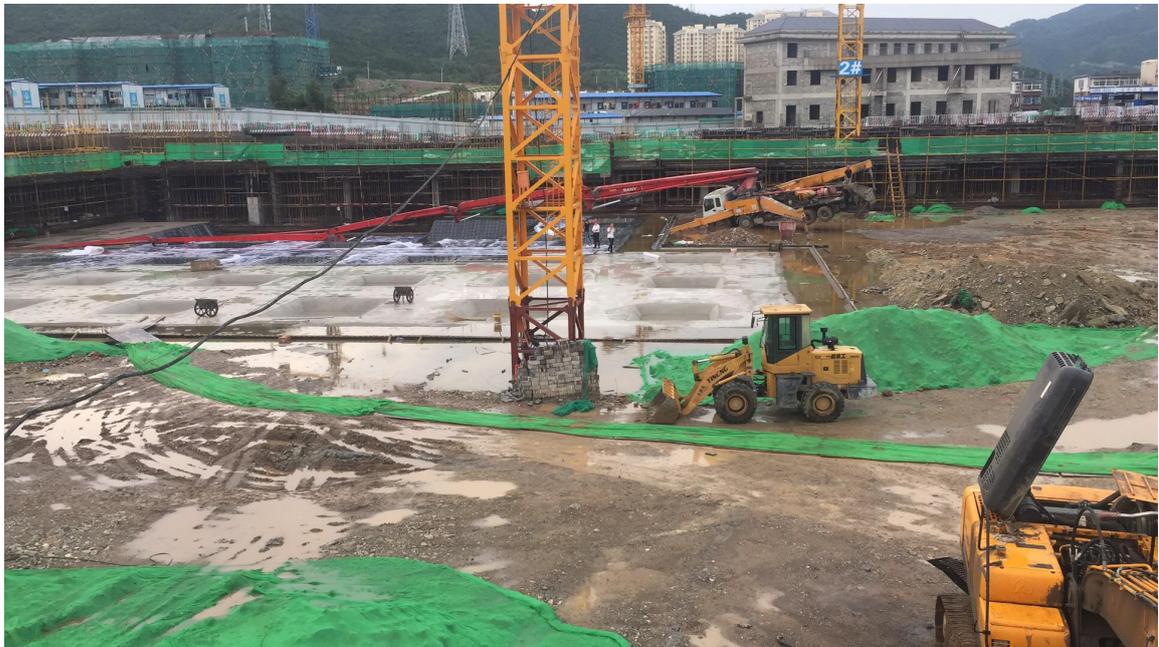
事故现场照片

事发地位于水煤浆厂项目基坑内泵车臂架37.9m处，此处臂架距地面约1.7m高。车辆停放位置为基坑东北侧，左前支架伸出4.8m，包括垫层已全部陷入基坑边缘地面；右前支架伸出5m，垫层及支撑情况良好；右后支架伸出7m，支架已悬空；左后支架伸出7.4m，支架已发生形变；整个车体呈前低后高的倾斜状。

7月22日早，司机刘某接到砵鑫广福公司指令，要求其将泵车收回转场作业。8时许，车主郑某开车将司机刘某、田某某送至水煤浆厂项目部门口，随即返回。刘某、田某某进入项目现场后，直接到基坑内开始收车，期间无人与项目部进行沟通，未告知今日将收车转场。田某某坐在车内副驾驶位置上休息未参与当日工作。车辆启动后，刘某站在车前，面朝车头、背朝地下车库，开始用遥控器收回臂架。此时，臂架最远端距离地面约4m高。操作约20秒后，泵车左前侧支腿垫的枕木发生侧滑，左前支腿从枕木上脱落，迅速陷入土中，造成车辆向

左前方侧倾，随着车辆侧倾急速下落的臂架，将距离车头 37.9m 处正在柱坑内掏水作业的闫某某击倒，现场人员立即呼救。120 急救人员到达现场时，闫某某已当场死亡。

一是在 18 日工作泵送工作结束后，未将臂架收起，造成 22 日收车过程中车辆倾斜臂架下落时将闫某某击倒。

二是 22 日工作前，未确认泵车支撑地面是否坚实牢固，未充分考虑连续降雨会导致土质松软，造成收车过程中车辆下陷倾斜。

三是 22 日工作前未排查现场情况，未观察四周臂架范围内是否有人员作业，造成臂架下落时将闫某某击倒。

1、北京砦鑫广福机械设备有限公司针对这起事故暴露出的问题，要深刻吸取事故教训，全面提升企业安全生产水平。一是要建立健全企业安全生产组织管理机构，配备专人从事安全生产管理工作，要保证有与企业生产作业能力相匹配的安全管理人员；二是强化企业人员安全教育培训工作，一方面是要提升全员安全意识及安全法律法规知识，另一方面要加强企业员工进入施工现场的安全教育，确保员工充分了解泵车作业全过程的安全要求及操作规程，并监督落实；三是健全完善企业安全生产管理规章制度，并严格贯彻落实；四是强化现场安全检查，特别是泵车作业过程中，包括作业准备及收尾工作阶段要严格检查，确保泵车作业臂架下方及周边无任何人员方可作业，同时作业人员应随时关注天气变化及其它作业环境变化，遇到危险情况及时停止作业。
