# 深圳市天汇新兴产业发展有限公司“8·11” 触电死亡事故调查报告

深圳市天汇新兴产业发展有限公司 “8·11”

触电死亡事故调查组

2019年9月24日

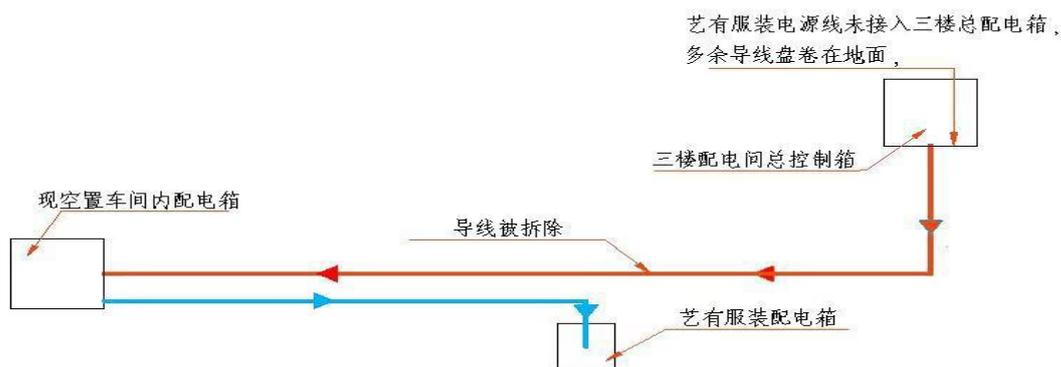
(图 1)

艺有服装公司配电线路原来由空置车间配电箱引出，经走廊上方镀锌线槽（图中蓝色部分）敷设到艺有服装公司位于板房、尾部车间内配电箱（如图1）。

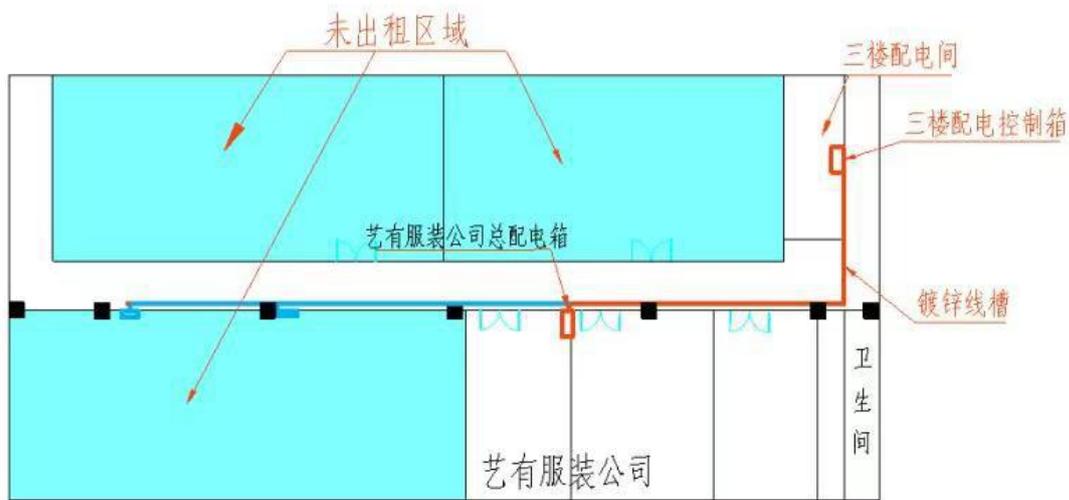
(图 2)

电工张光俊经查看艺有服装公司原电线布局及厂房1栋3楼已有电路的分布情况(如图2),计划将现已空置厂房内遗留的配电箱移装到艺有服装公司,截至事故发生,张光俊已经拆除完三楼车间的电源线,同时把艺有服装公司原电表箱拆下,并且拿到3楼总配电间内;已将空置车间电源线(一组五根导线)从空置车间配电箱保护性拆除至艺有服装办房线槽开口处,然后将空置车间电源线沿镀锌线槽敷设到3楼总配电间,现场可见未敷设安装到位,多余部分盘卷放置地面。
