深圳市龙岗区应急管理局文件

深龙应急〔2020〕246号

深圳市龙岗区应急管理局关于审定深圳市龙岗区陈坤发再生资源回收站“6·26”高处坠落死亡事故调查报告的请示

深圳市龙岗区陈坤发再生资源回收站“6·26” 高处坠落死亡事故调查报告

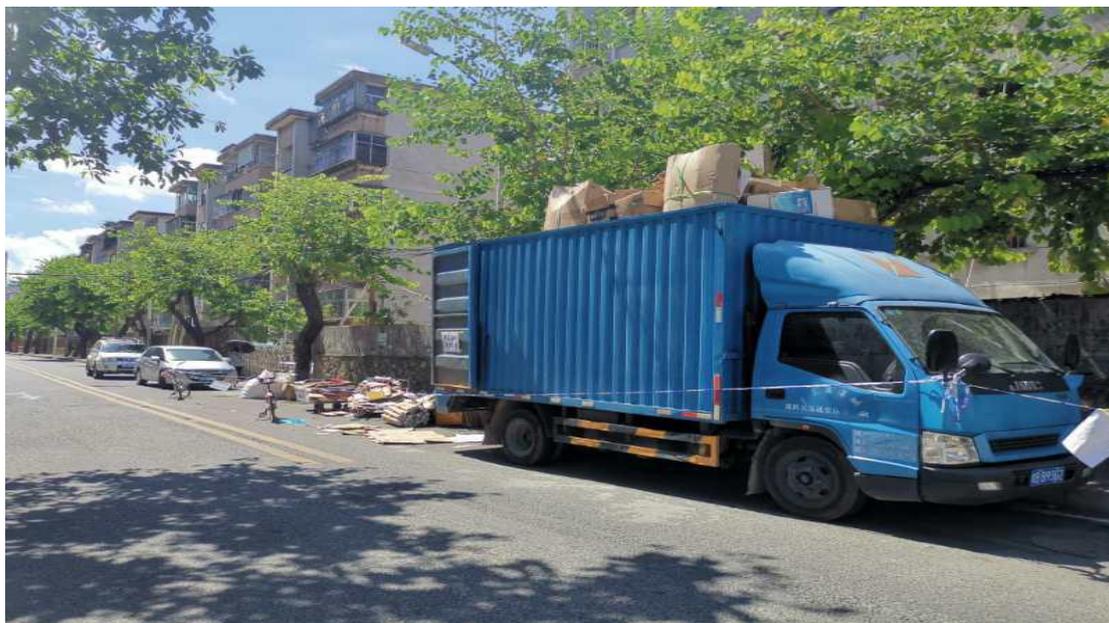
轻型厢式货车，外廓尺寸：5955×2040×2980mm，核定载质量：1495kg，2015年4月10日注册，拥有中华人民共和国机动车行驶证，档案编号：440302699827（见图1）。

图1 涉事蓝色江铃厢式货车

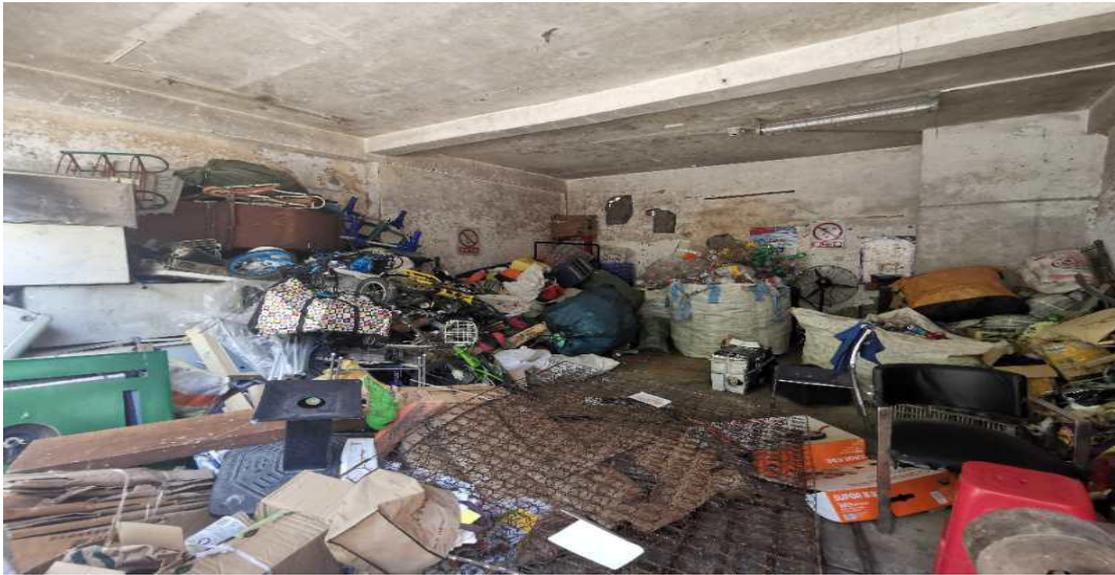
经现场勘查，深圳市龙岗区陈坤发再生资源回收站设置在10千伏变电器旁，经营场所内废品堆放凌乱，电源线接头未采用金属管或阻燃型PVC套管保护，未对应急救援器材（灭火器）进行经常性检查维护，货物堵塞（见图2）。

图 2 深圳市龙岗区陈坤发再生资源回收站经营场所

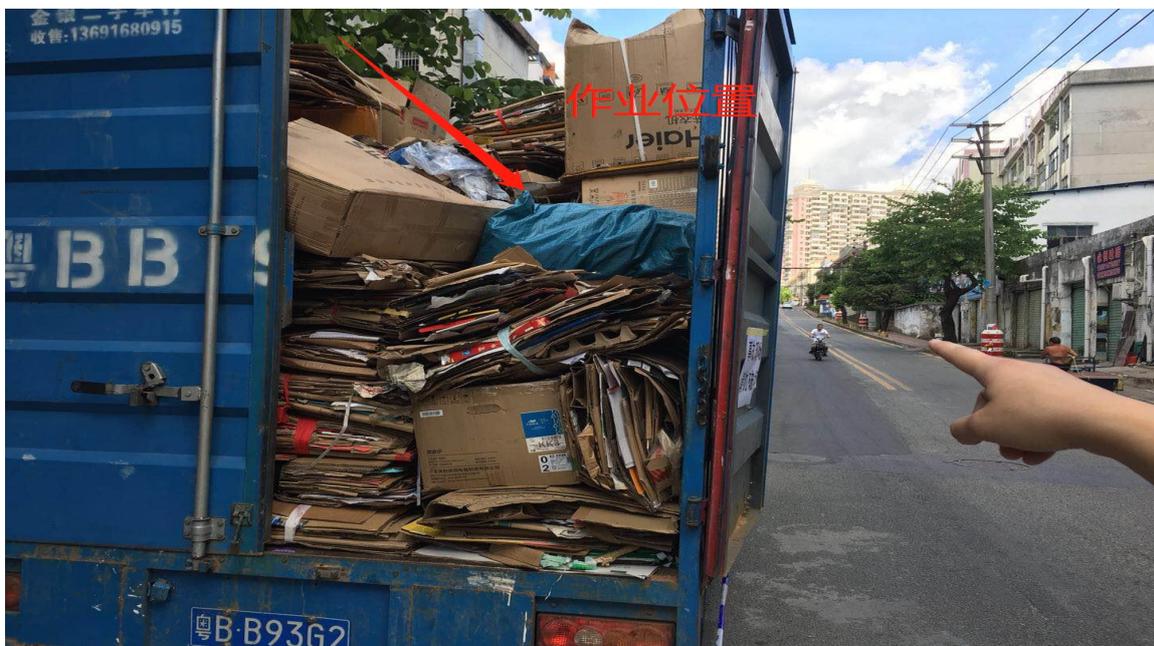
涉事蓝色江铃厢式货车停放在回收站对面的道路上，占用对面道路（宝丽路）装卸储存废纸皮，货厢尺寸：4300mm×2100mm×2400mm。事发时，货车右侧厢门未关闭，厢门处废纸皮码放高度1700mm，作业高度2300mm（见图3）。

图 3 罗群文坠落前作业位置

2020年6月26日18时，回收站工人陈作业和临聘装卸工罗群文到深圳市龙岗区陈坤发再生资源回收站对面马路边进行废纸皮装车作业，陈作业负责将废纸皮绑扎好从货车尾部传递给罗群文，罗群文站在货车车箱尾部车厢门临边处负责将陈作业传递过来的废纸皮装车。19时12分，罗群文在废纸皮装车作业时，不慎从货车车箱尾部车厢门临边处码好的废纸皮上摔落至马路路面，头部受伤（高度约2.3m），现场人员立即拨打120急救电话，120到场后宣布罗群文死亡。

高处作业人员未采取相应的安全防护措施且未佩戴使用个人劳动防护用品。罗群文进行废纸皮装车作业过程中，未能意识到作业区域存在跌落风险，未佩戴使用安全帽和采取安全防护措施站在货车车箱尾部车厢门的临边处进行废纸皮装车作业，违反了《工业企业厂内铁路、道路运输安全规程》(GB 4387-2008)第4.7条：“运输、装卸作业人员作业时应按规定穿戴劳动防护用品”的规定。

（二）加强作业现场风险管控。大部分回收站从业人员文化素质普遍不高，习惯性违章时有发生，一旦疏于管理，容易造成人员伤亡。回收站应加强作业现场的安全管理工作，管理人员充分的考虑到作业过程中存在的风险和隐患，告知作业人员场所和岗位存在的危险因素，明确安全防范措施，配备劳动防护用品，严格督促检查作业人员正确佩戴使用劳动防护用品。
